XIV. Kongress der Internationalen Gesellschaft für
Photogrammetrie, Hamburg 1980

Technische Universität Istanbul
Lehrstuhl für Photogrammetrie und Ausgleichungsrechnung

PHOTOGRAMMETRISCHE BESTANDSAUFNAHMEN EINIGER HISTORISCHEN BAUTEN IN ISTANBUL

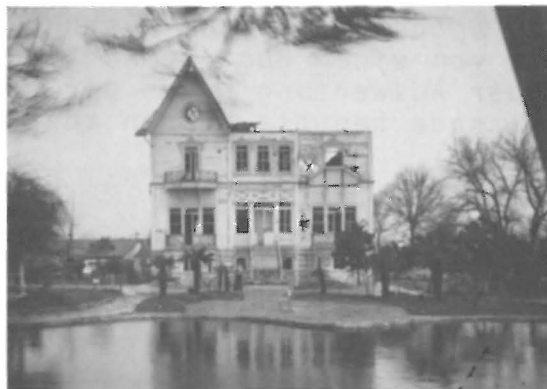
Frontfassade des Schlosses Seniha Sultan

Für die Feststellung des Gebäudezustandes nach dem Brand wurden photogrammetrische Methoden verwendet. Für die photogrammetrische Aufnahmen des Schlosses wurde Zeiss SMK 120 und für die Auswertungen Autograph Wild A9 benutzt. Die Auswertungen waren im Masstab 1/100, die später mit Hilfe des optischen Verfahrens zum Masstab 1/50 vergrössert wurden.

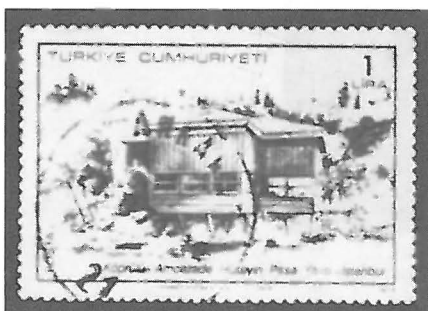
Strandvilla Amcazade Hüseyin Pascha

SMK 120 wurde für weitere Aufnahmeabstände (für die äusseren Fassaden) und C 40 für die nahen Aufnahmeabstände (für die inneren Fassaden und für die Decken) benutzt.

Da die Villa an der Küste vom Bosphorus ist, müssten einige Aufnahmen von einem Boot gemacht werden, von denen nur wenige bei der Auswertung wegen der zu grossen Drehung gegenüber der Fassade benutzt werden konnte.

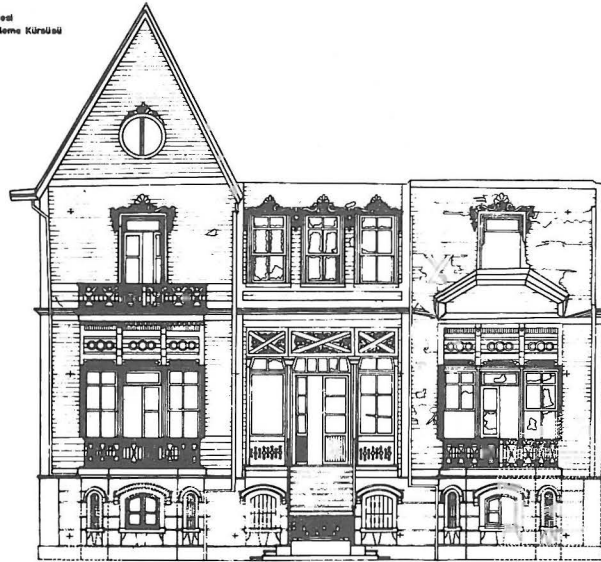
Balmumcu
Seniye Sultan Köskü
Ön Cephenin
Fotogrametrik
Rölijesi

Auswertung des Schlosses Seniha Sultan.
